# Burgruine Nüegg Lieli, Luzern

Gesamtkonservierung

## Baulicher Zustand der Ruine und Konservierungsmassnahmen

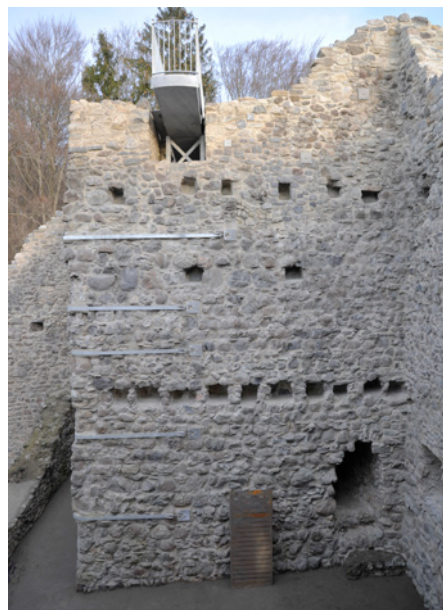
Im Jahr 2007 wurde eine Zustandskontrolle der Burgruine vorgenommen. Dabei wurden insbesondere am Turm-Mauerwerk beunruhigende Feststellungen gemacht: An den frei stehenden Mauerecken (Südost und Nordwest) waren grobe Risse vorhanden, die so auf die Mauerkanten zuliefen, dass der Absturz ganzer Eckpartien befürchtet werden musste. Die Überwachung der Risse zeigte, dass die Rissweiten bis über 1 Millimeter pro Jahr zunahmen! Eine Notsicherung war unaufschiebbar!

2011 wurden die angerissenen Turmecken mit Zugbändern und Ankern in 6 bzw. 7 Lagen zusammengespannt und gesichert. Gleichzeitig

wurde auch eine Hauptursache der Schäden behoben: Die zerrüttete, undichte Mauerkrone, durch die Regen- und Schmelzwasser fast ungehindert ins Mauerwerk eindrang, wurde mit einer neuen Übermauerung und einer Betonabdeckung wasserdicht und mit gutem Gefälle neu erstellt. Die Armierung dieser Betonfläche dient gleichzeitig als Ringanker in der Turmkronen.

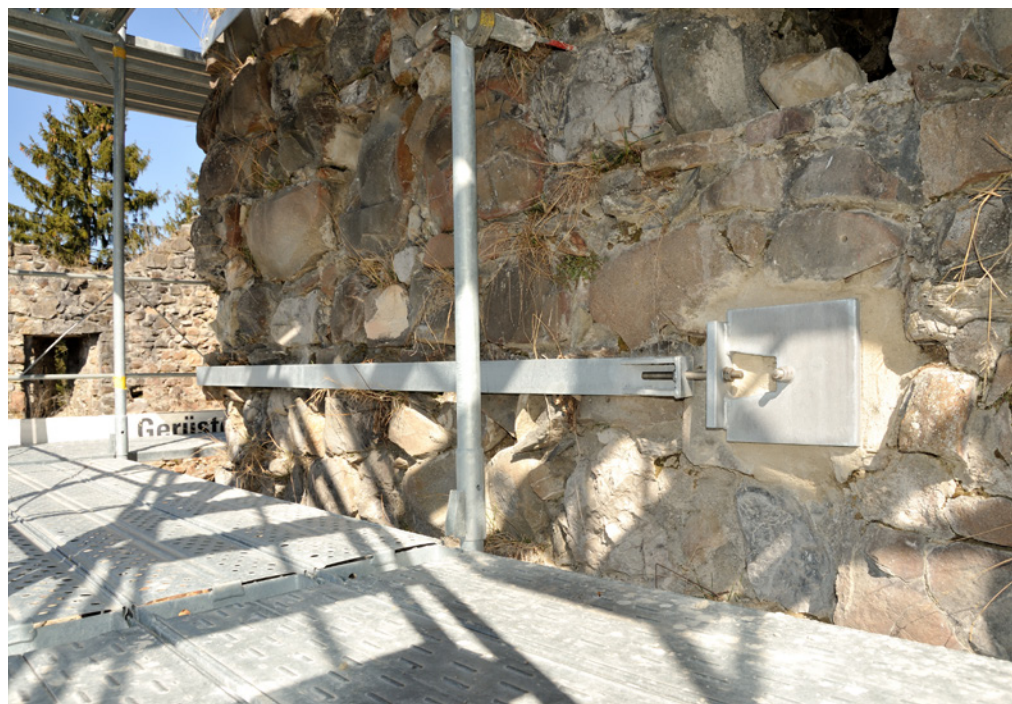
Der Zustandsuntersuch hatte weiter eine Vielzahl akuter Schäden im Mauerwerk der gesamten Buranlage aufgezeigt. Bei der Gesamtkonservierung 2014 / 15 wurden alle diese Fehlstellen systematisch behoben. In erster Linie waren die undichten Mauerkronen dicht auszubilden und der Wasserabfluss so zu gewährleisten, dass kein Regen- und Schmelzwasser mehr ins Mauerwerk eindringt. Dann waren zahlreiche lokale Schäden, aber auch grossflächige Mantelablösungen, die durch die Durchfeuchtung und Frostschäden ausgelöst worden waren, zu beheben. Die abgelösten Mauermäntel wurden mit durchgehenden Ankern gesichert. An zwei Stellen, wo das völlig zerrüttete Mauerwerk gefährlich weit ausbauchte, musste es in zahlreichen kleinen Etappen abgebrochen und rekonstruiert werden. Schliesslich gehörte auch die Reparatur aller Mauerwerksfugen zu den statisch-konstruktiv notwendigen Massnahmen.
